# Adelaida

Mampara de ducha frontal de tres hojas correderas.

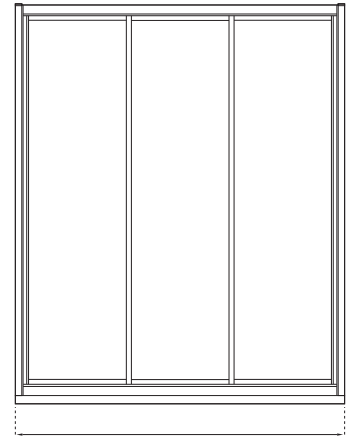
Cálculo de entrada apróx.:  
 $(A-10) / 3 = \text{Resultado} \times 2$

Disposición a izquierda

Disposición a derecha (Invertida)
