# MODELO Ankara

## DESCRIPCIÓN

Mampara de ducha frontal de dos hojas correderas y dos hojas fijas.

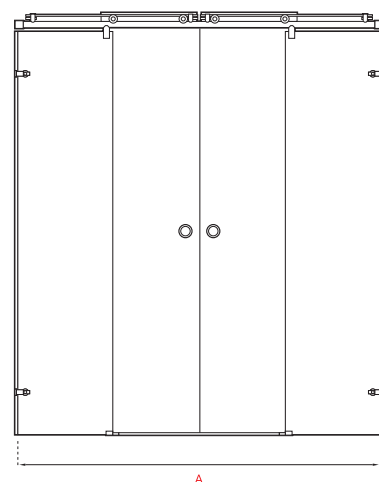
Cálculo de entrada aprox.:

$$A/2 - 13 \text{ cm}$$
