# Boston

Mampara de ducha frontal de una hoja corredera central y dos hojas fijas.

DECLARACIÓN DE PRESTACIONES  
 DdP: 02 MAMPARA CORREDERA  
 UNE-EN 14428 : 2016  
 MAMPARAS DE DUCHA

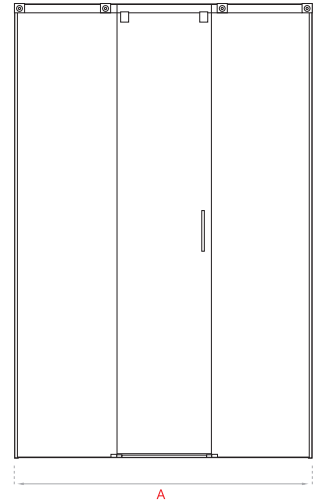
Cálculo de entrada aprox.:  
 $A/3 - 7 \text{ cm}$

Disposición a izquierda

Disposición a derecha
