Busan

Panel fijo de bañera.

DECLARACIÓN DE PRESTACIONES
DdP: 05 MAMPARA FIJA
UNE-EN 14428 : 2016
MAMPARAS DE DUCHA

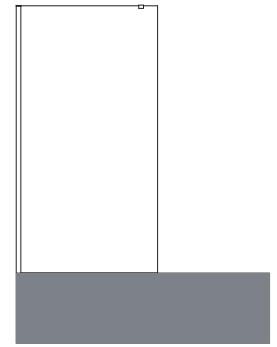
Disposición a izquierda

Disposición a derecha

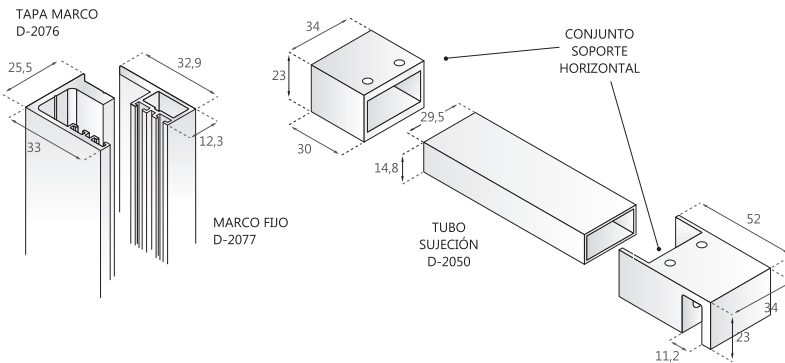
Perfiles y accesorios (medidas en mm)
