Catania

DESCRIPCIÓN

Mampara de ducha frontal de una hoja corredera y una hoja fija.

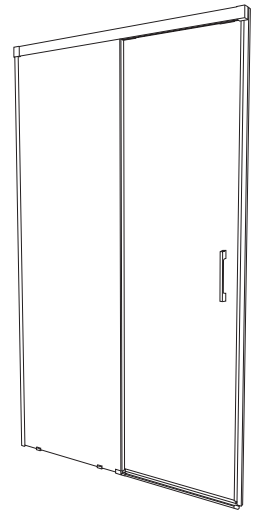
Cálculo de entrada apróx.:
A/2 - 7 cm
