Iguazú

DESCRIPCIÓN

Mampara de ducha angular de dos hojas correderas y dos hojas fijas.

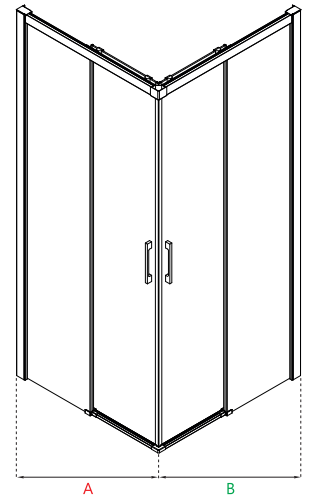
Cálculo de entrada apróx.:
Izquierda= $A/2 - 5\text{cm}$
Derecha= $B/2 - 5\text{cm}$
