Medellín

Mampara de ducha frontal de dos hojas correderas y dos hojas fijas.

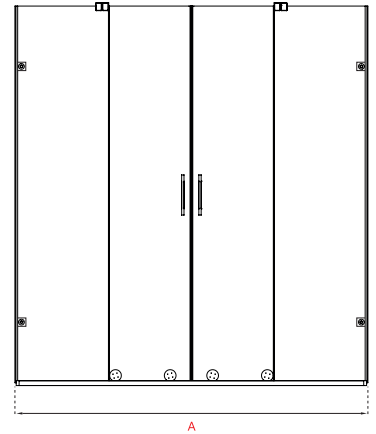
Cálculo de entrada aprox.:
A/2 - 15 cm
