MODELO

Rodas

Mampara de ducha frontal de una hoja corredera y una hoja fija.

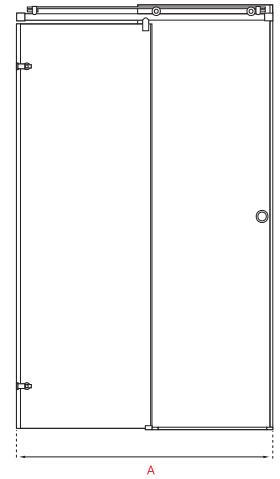
- Perfil base para mayor estanqueidad.
- Acabado en acero inoxidable AISI 316.
- Antical a dos caras.
- Altura estándar 195 cm. (Parte alta del tubo).
- Altura Total 200 cm.
- Tirador de serie: Circular.
- Sin guía inferior.

Cálculo de entrada aprox.:
 $A/2 - 9$ cm

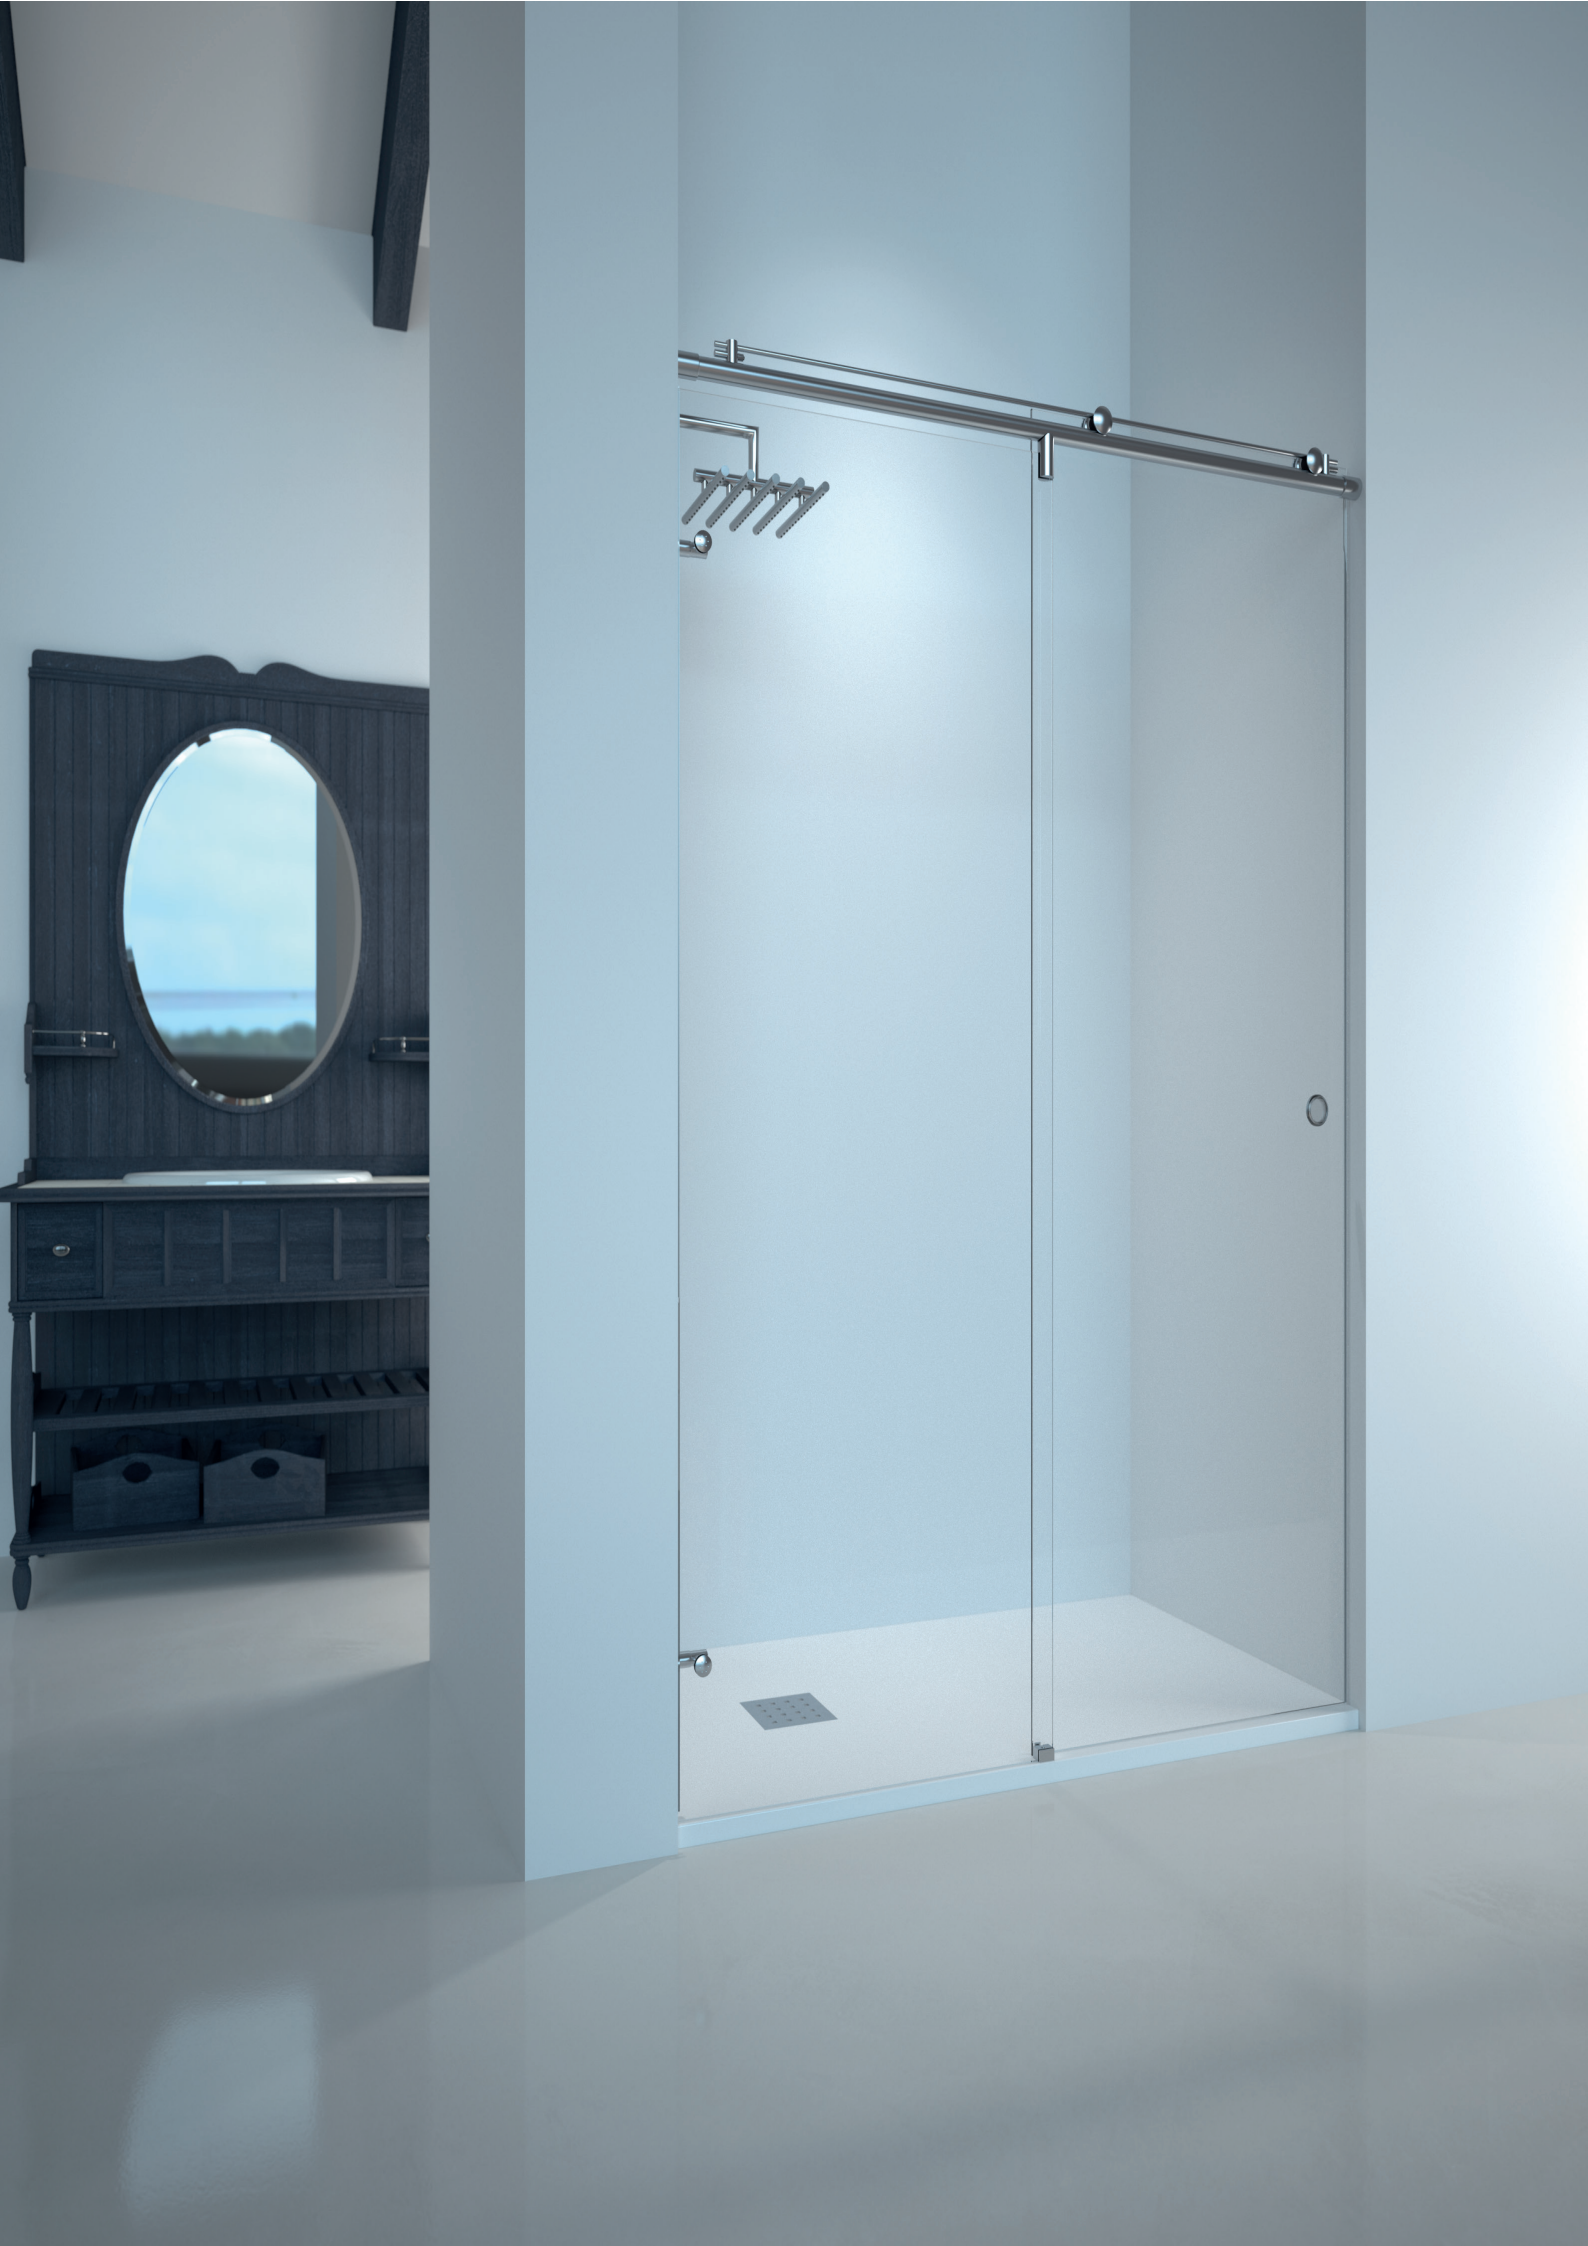
- Vidrio de seguridad termoendurecido de 8 mm.
- Herrajes y rodamientos: Acero inoxidable AISI 316.
- Perfilera: Acero inoxidable AISI 316.
- Patín inferior en material: Zamak.
- Perfil Base en aluminio cromado.
- Juntas e imanes: PVC estable a rayos UV y tratamiento fungicida.
